関電 PWR 原発の「蒸気発生器伝熱管損傷」トラブル発生推移について

20200917 西川 榮一

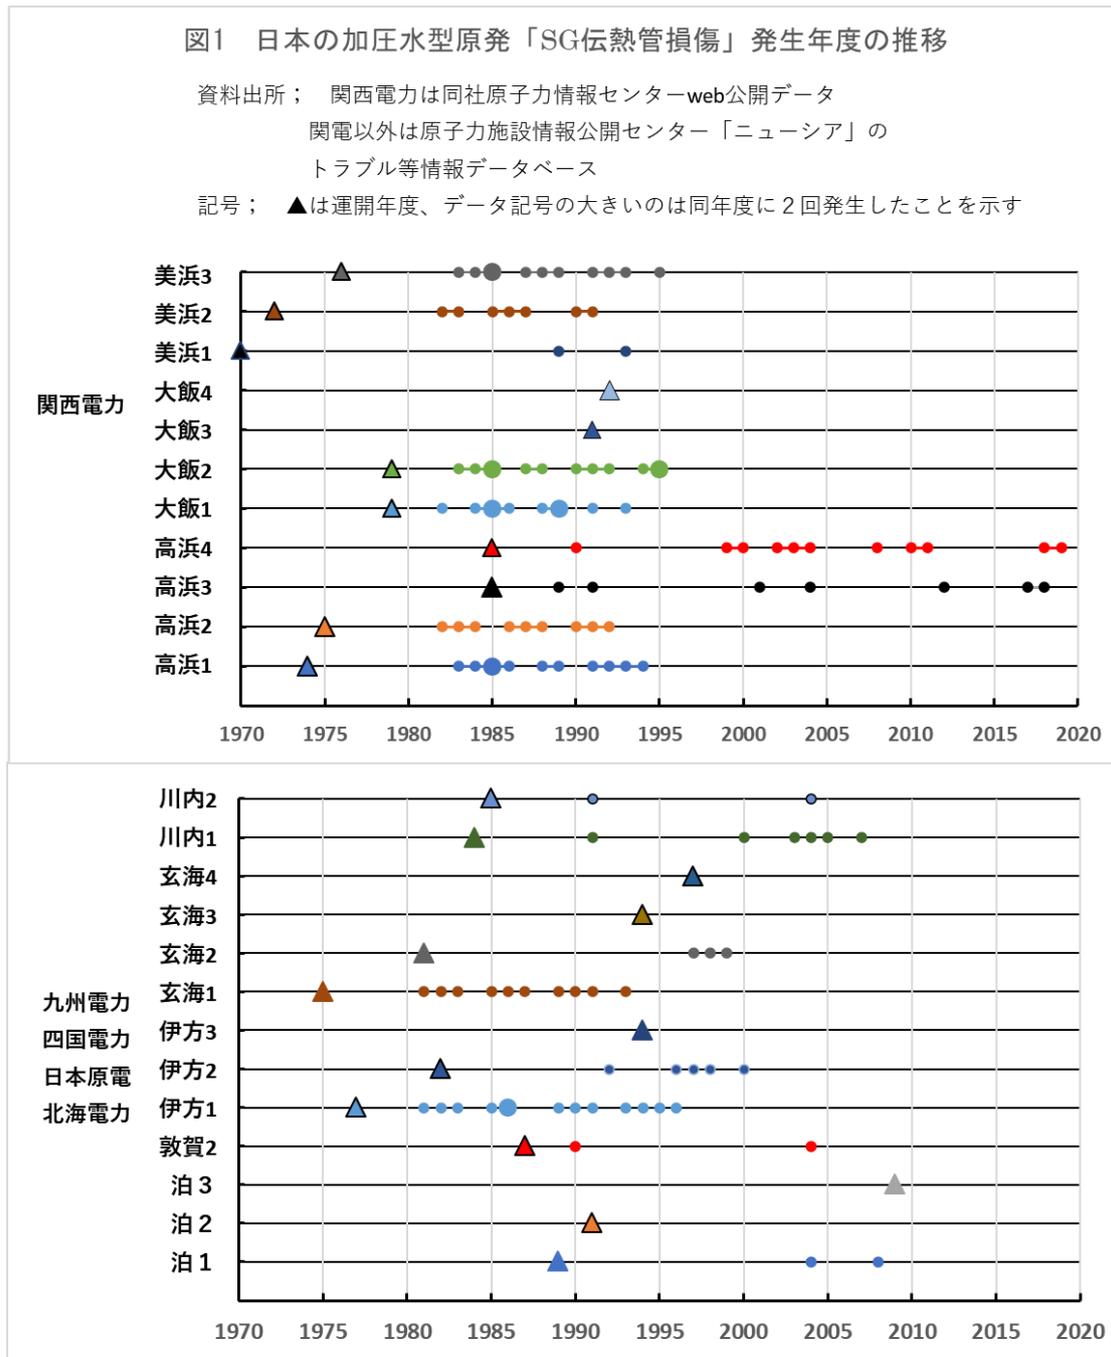
1. 日本の PWR 原発の「SG 伝熱管損傷」トラブル発生の年度推移 (図 1)

図1から次のような特徴が読み取れる

11. 1970年代運開した原発のほとんどは頻繁にトラブルを起こしている（例外は美浜1のみ）
 [ノート] 美浜1は日本最初のPWRであり、設計製造などはアメリカメーカが主導で建設
12. 1980年代(特に中頃) 運開した原発は、運開後十数年はトラブル少ないがその後トラブルを起こすか、繰り返す。(その典型が高浜3, 4号機)
13. 1990年代以降運開原発はトラブルを起こしていない。
14. トラブルは運開直後には発生せず、ある程度の運転期間を経てから最初のトラブルが生じる。
 そしていったん生じると繰り返し生じる。運開から最初のトラブルまでの時間は
 1970年代運開原発・・・数年であり、10年もった原発はほとんどない(美浜1のみ19年)
 1980年代運開原発・・・15年程度、この間発生しても1, 2件
 1990年代以降原発・・・2019年度時点でトラブルなし

31 図1をみると、現在このトラブル問題を起こしている商用PWRは高浜3,4号機のみである

32 高浜3,4は運開後15年頃までは少なかったがそれ以後トラブルを繰返すようになっている。

33 高浜3,4と同じ第2世代で他社のSGの発生推移を図1の下側図でみると、運開後15年間ぐらいまではほとんどトラブル発生しないが、それ以後はトラブルを繰返すようになっている。つまり高浜3,4と同じ傾向を示しているわけで、第2世代SGの一般的傾向が表れているとみることができる。

34 以上の傾向をみると、第2世代SGは、運開後15年程度は経年劣化によるトラブル発生は抑制できているが、それ以後はトラブルを繰返す状態になっており、トラブルフリー寿命は15年ぐらいい、それ以後は経年劣化トラブルが生じてくると認識しておかねばならない。

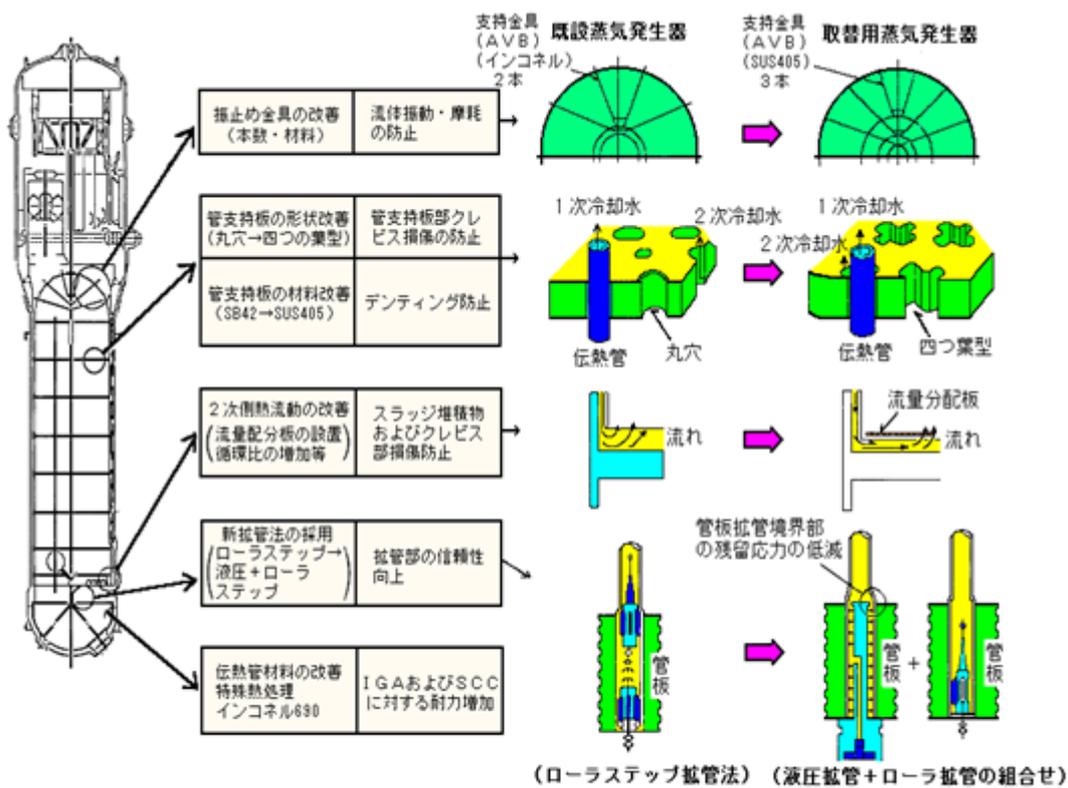
図2 蒸気発生器の改良点

改良点は主に4つ。図2に示されている改良点を上から順に示すと、

*伝熱管振動に起因する繰返し応力による損傷や、接触による摩耗

逆U字形曲線部の振動防止金具付近や管支持板貫通部に発生しやすい。対策は、

*冷却材水質管理に起因する伝熱管や管板の腐食

1 次冷却材(管内側)、2 次冷却材(管外側) いずれでも生じ得るが拡管による残留応力との相乗効果も加わるので拡管部分、ついで管支持板貫通部で生じやすい。対策は水質管理の改良。

- ・曲線部振れ止め金具の改良(材質、形状)
- ・管支持板貫通穴形状の改良(形状)
- ・拡管方法の改良
