関電 PWR 原発の「蒸気発生器伝熱管損傷」トラブル発生推移について

20200917 西川 榮一

1. 日本の PWR 原発の「SG 伝熱管損傷」トラブル発生の年度推移 (図 1)

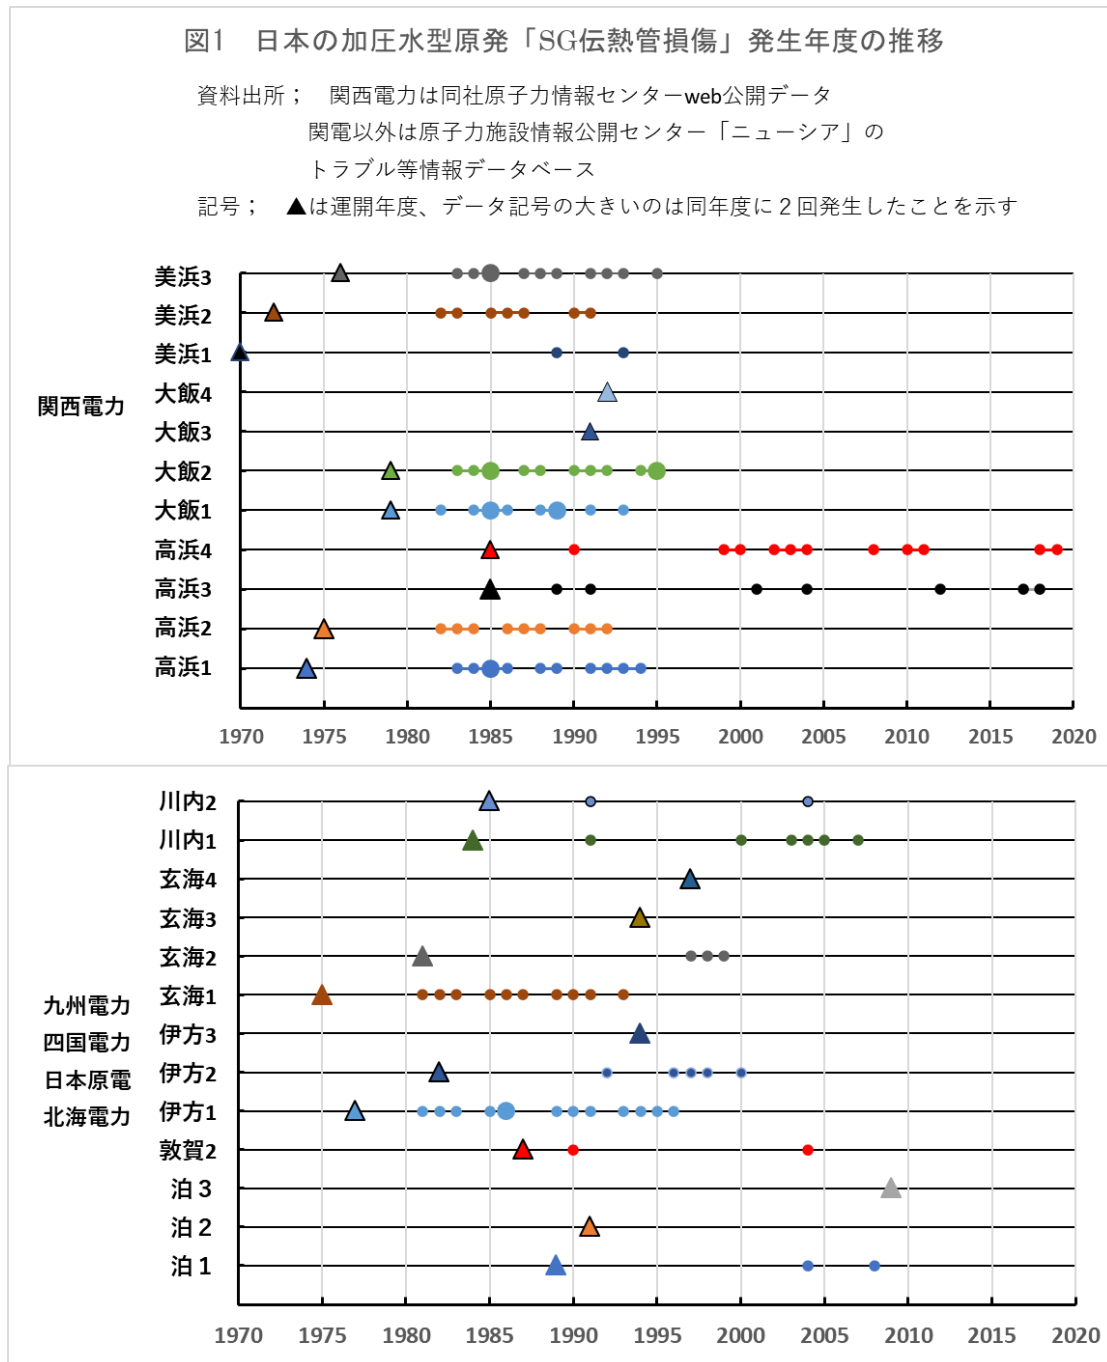
図1から次のような特徴が読み取れる

11. 1970年代運開した原発のほとんどは頻繁にトラブルを起こしている（例外は美浜1のみ）
 [ノート] 美浜1は日本最初のPWRであり、設計製造などはアメリカメーカが主導で建設
12. 1980年代(特に中頃) 運開した原発は、運開後十数年はトラブル少ないがその後トラブルを起こすか、繰り返す。(その典型が高浜3, 4号機)
13. 1990年代以降運開原発はトラブルを起こしていない。
14. トラブルは運開直後には発生せず、ある程度の運転期間を経てから最初のトラブルが生じる。
 そしていったん生じると繰り返し生じる。運開から最初のトラブルまでの時間は
 1970年代運開原発・・・数年であり、10年もった原発はほとんどない(美浜1のみ19年)
 1980年代運開原発・・・15年程度、この間発生しても1, 2件
 1990年代以降原発・・・2019年度時点でトラブルなし

31 図1をみると、現在このトラブル問題を起こしている商用PWRは高浜3,4号機のみである

32 高浜3,4は運開後15年頃までは少なかったがそれ以後トラブルを繰返すようになっている。

33 高浜3,4と同じ第2世代で他社のSGの発生推移を図1の下側図でみると、運開後15年間ぐらいいまではほとんどトラブル発生しないが、それ以後はトラブルを繰返すようになっている。つまり高浜3,4と同じ傾向を示しているわけで、第2世代SGの一般的傾向が表れているとみることができる。

34 以上の傾向をみると、第2世代SGは、運開後15年程度は経年劣化によるトラブル発生は抑制できているが、それ以後はトラブルを繰返す状態になっており、トラブルフリー寿命は15年ぐらいい、それ以後は経年劣化トラブルが生じてくると認識しておかねばならない。

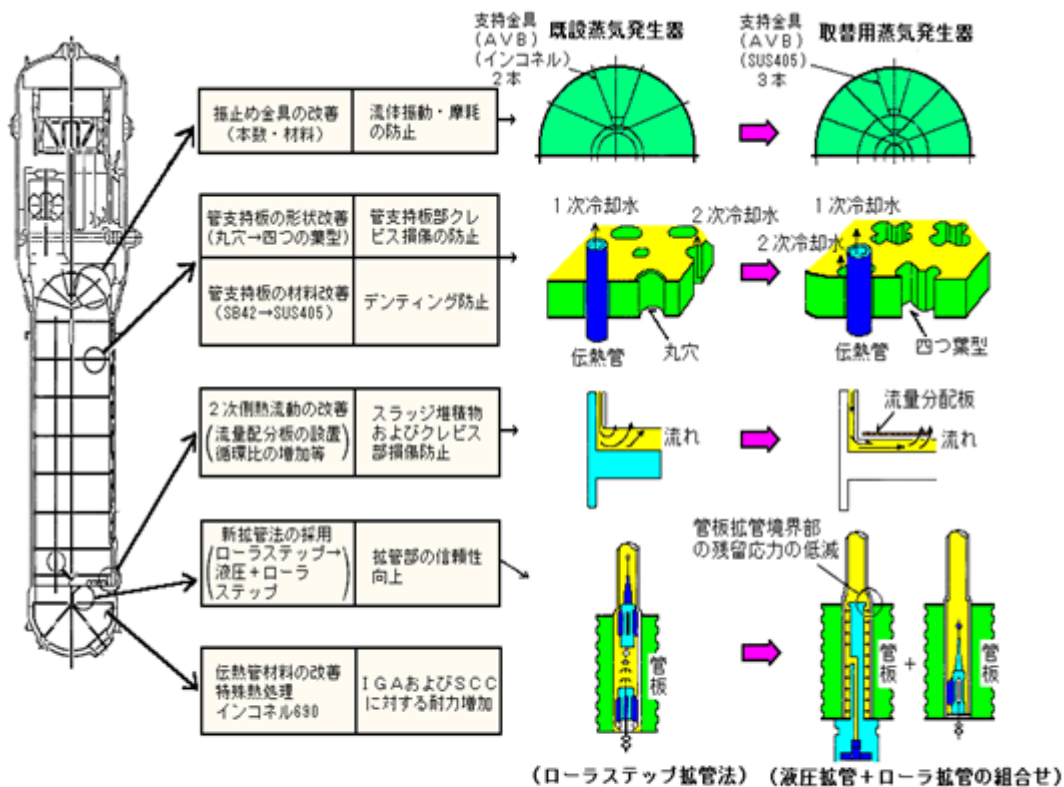
図2 蒸気発生器の改良点

改良点は主に4つ。図2に示されている改良点を上から順に示すと、

*伝熱管振動に起因する繰返し応力による損傷や、接触による摩耗

逆U字形曲線部の振動防止金具付近や管支持板貫通部に発生しやすい。対策は、

*冷却材水質管理に起因する伝熱管や管板の腐食

1 次冷却材(管内側)、2 次冷却材(管外側) いずれでも生じ得るが拡管による残留応力との相乗効果も加わるので拡管部分、ついで管支持板貫通部で生じやすい。対策は水質管理の改良。

- ・曲線部振れ止め金具の改良(材質、形状)
- ・管支持板貫通穴形状の改良(形状)
- ・拡管方法の改良
