笹子トンネル事故から学ぶもの

～いま道路行政に求められていること～

国土交通労働組合 近畿地方協議会

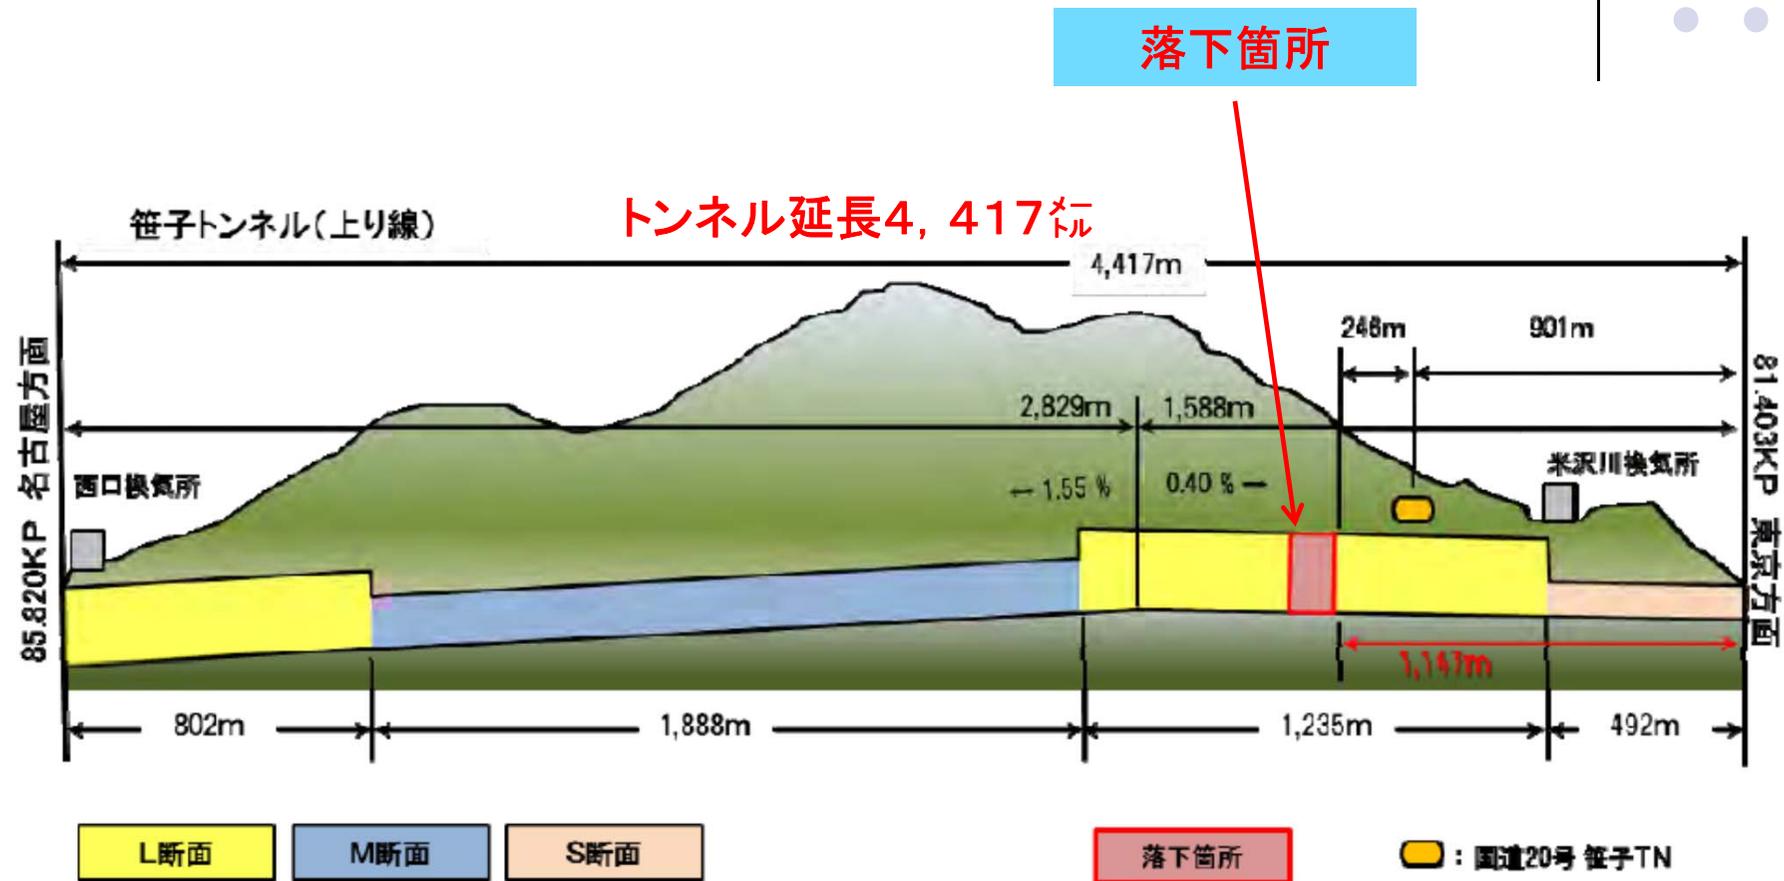
図2.1.1 笹子トンネル縦断図

笹子トンネルでの事故の概要

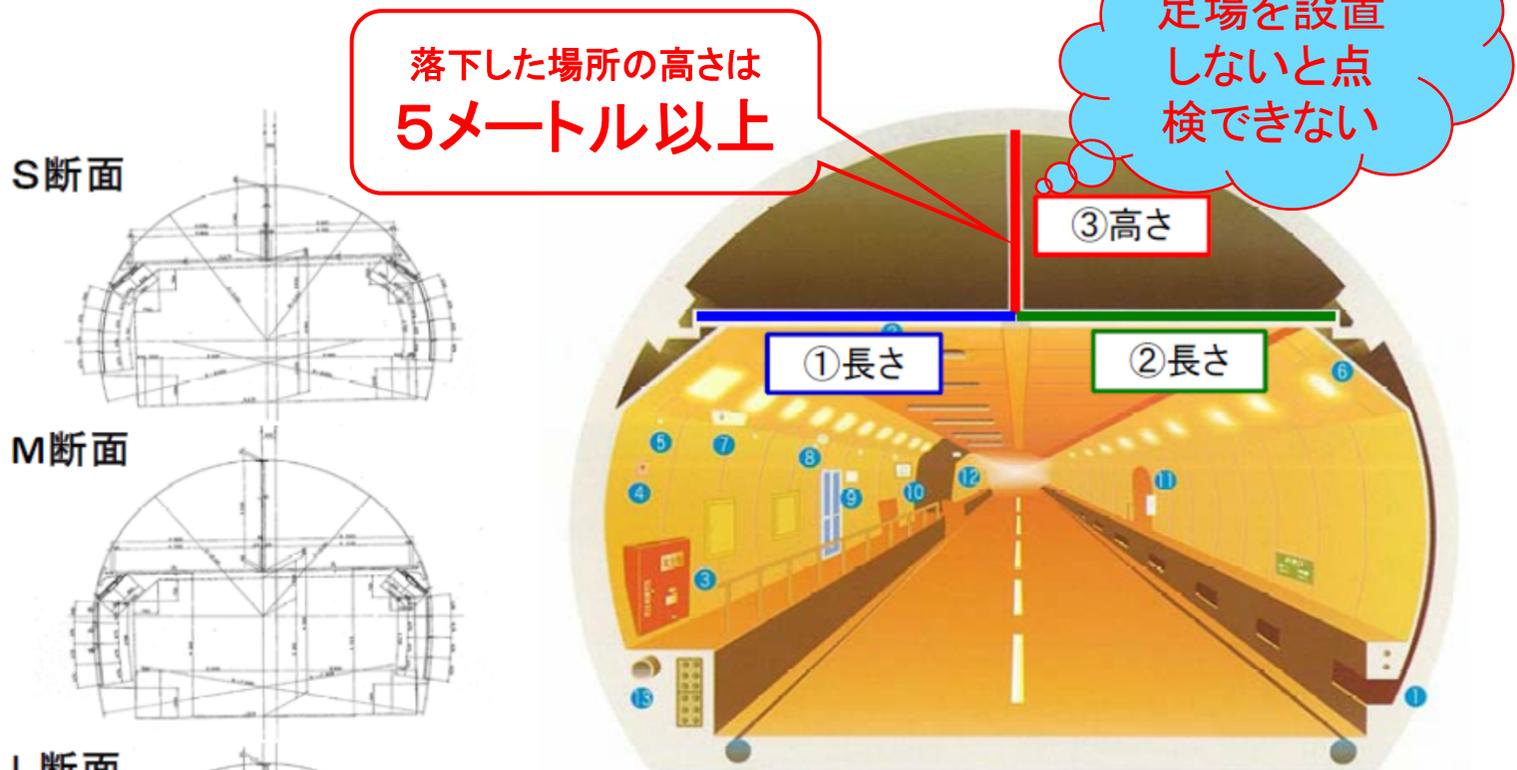
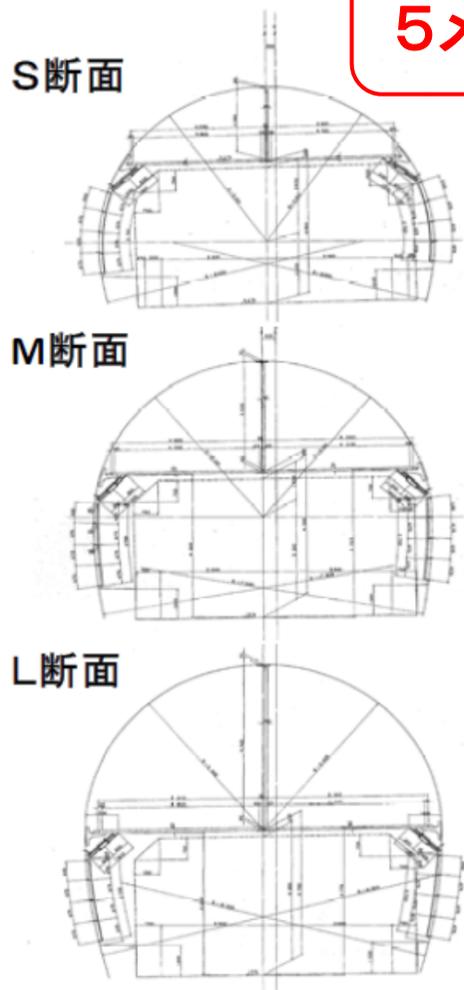
笹子トンネルの落下場所の断面

| | ①長さ | ②長さ | ③高さ |
| S断面 | 4,080mm | 3,920mm | 2,360mm |
| M断面 | 4,600mm | 4,560mm | 3,570mm |
| L断面 | 5,010mm | 5,010mm | 5,370mm |

※左記の標準断面図から寸法を計上したものであり、板の寸法ではない。

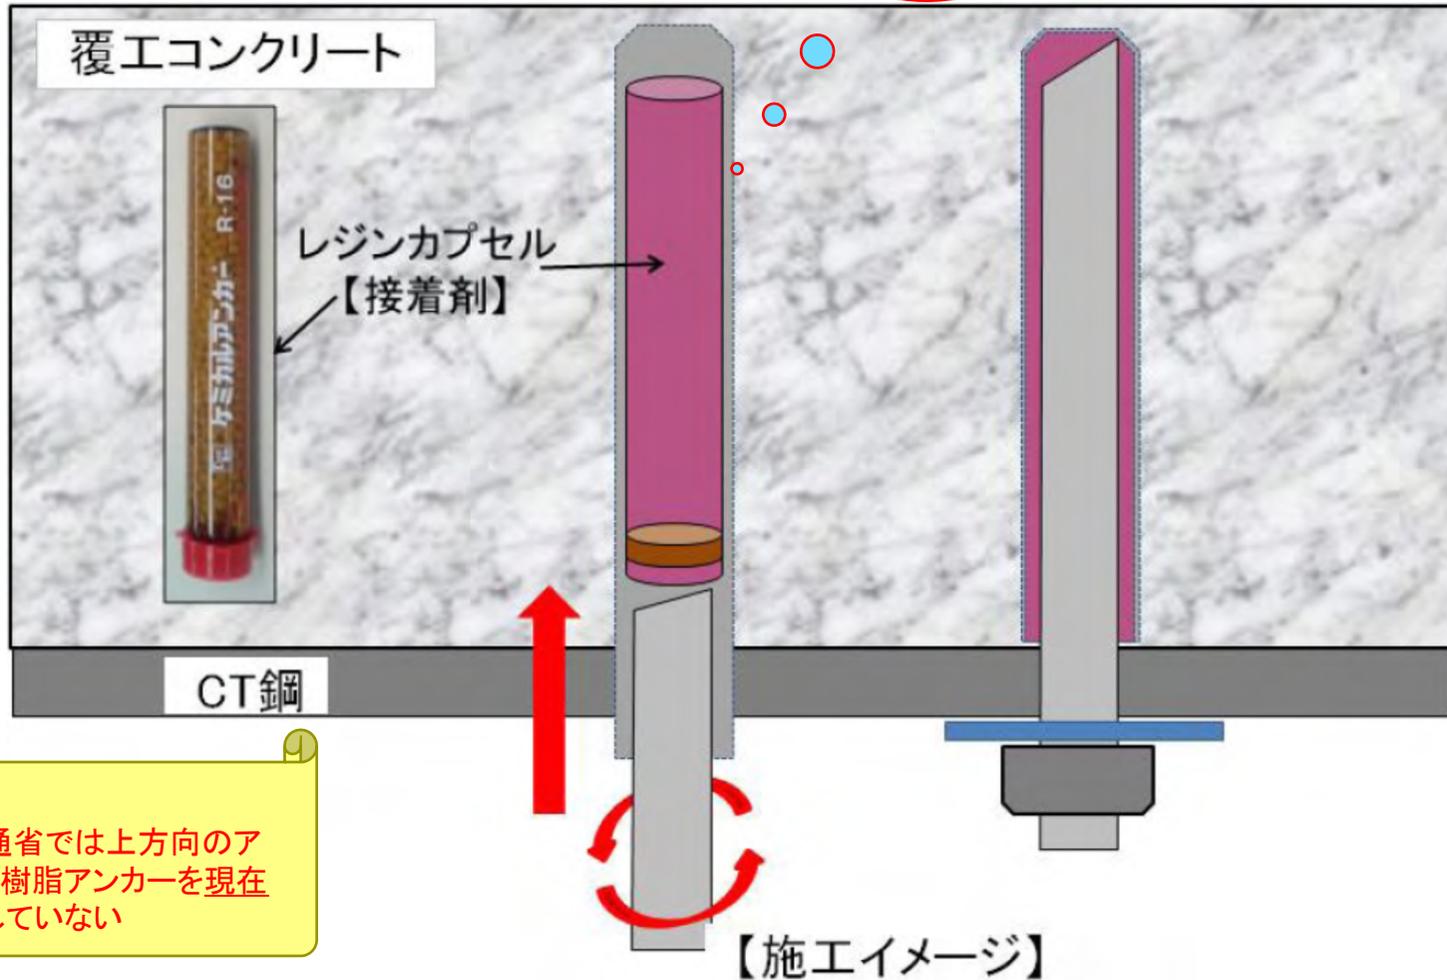
笹子トンネルで使用されたアンカー

接着剤は液体

※ メモ
国土交通省では上方向のアンカーに樹脂アンカーを現在は使用していない

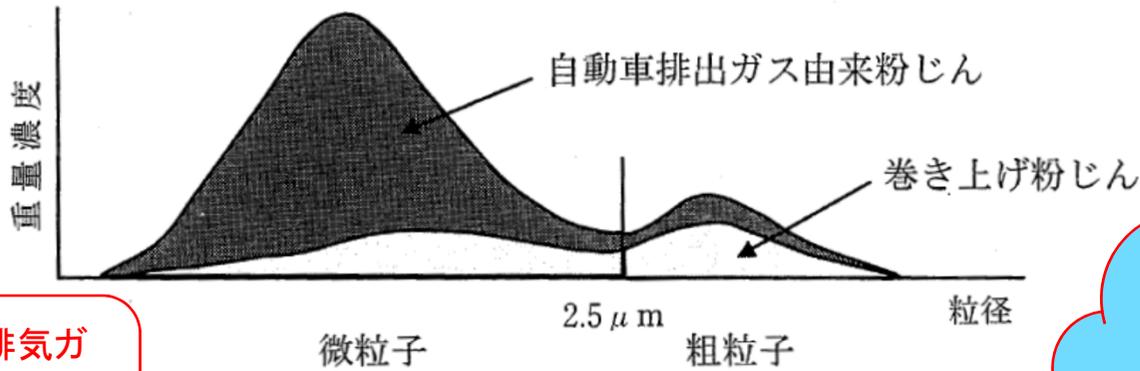
(a) 煤煙の構成

自動車の排気ガスや軽油の硫黄に対する規制強化により削減

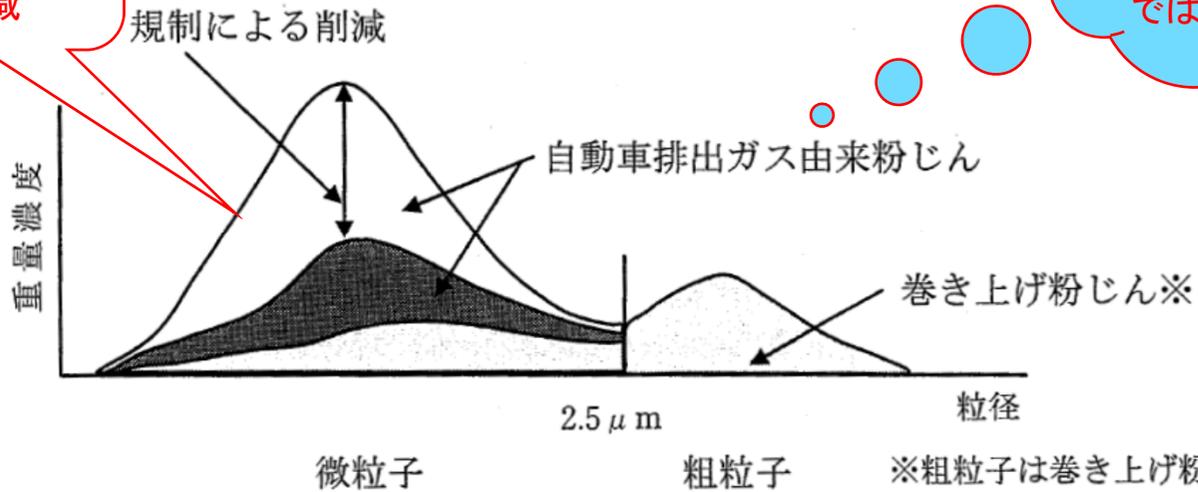
(b) 煤煙排出量の削減概念

事故発生後、換気設備用パネルを撤去して供用しているので、換気設備が不要となっていたのでは

※ メモ
換気設備はトンネル内の空気をきれいにするだけでなく、火災発生時の排煙対策も検討が必要

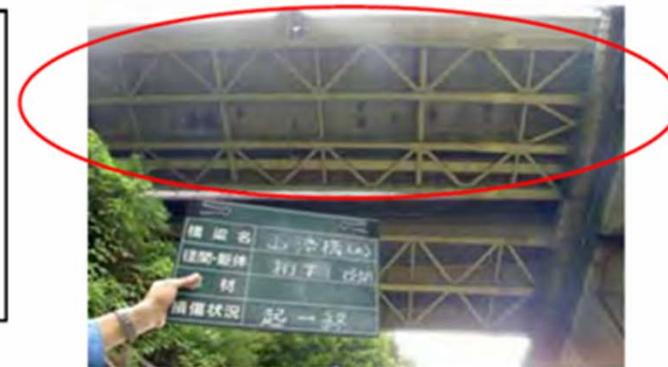
桁下の状況(P1-P2)

国道25号「山添橋(上)」(奈良県)
橋梁形式:鋼3径間単純非合成鈹桁
橋長:L=128.02m 幅員:W=9.9m
架設竣工年:1971年 交通量:36,037台/12h

損傷部位 :主桁
損傷の種類 :亀裂

損傷状況と補修対策
・鋼桁ウェブに長さL=1.1mの亀裂。
・応急措置として、あて板による補修を実施。

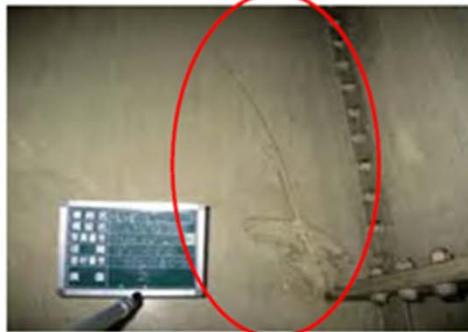
損傷状況

P1-P2径間の主桁の横桁取り付け部付近の長さL=1.1mの亀裂

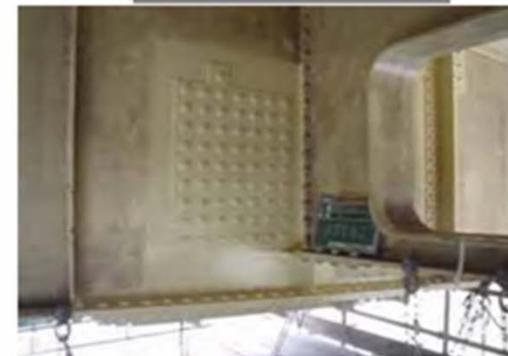
応急対策後の状況

あて板による応急対策

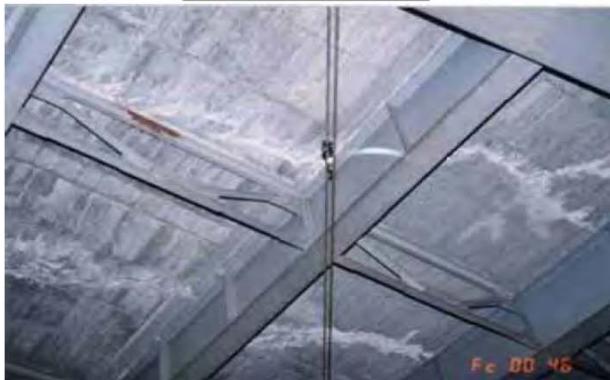
損傷状況

国道1号「桐ヶ谷跨線橋(下り)」(東京都)
橋梁形式:単純合成鈹桁
橋長:L=20.72m 幅員:W=25.7m
架設竣工年:1967年 交通量:39,627台/12h
損傷部位 :床版
損傷の種類 :床版ひびわれ、漏水・遊離石灰

床版に遊離石灰を伴ったひびわれが発生しており、一部、2方向のものも見られる。

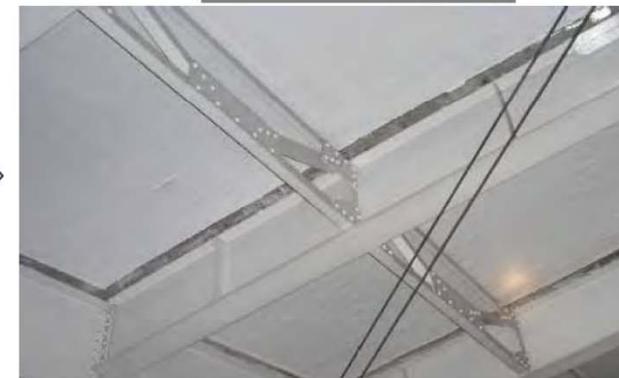
補修後の状況

炭素繊維接着による床版補強を実施。

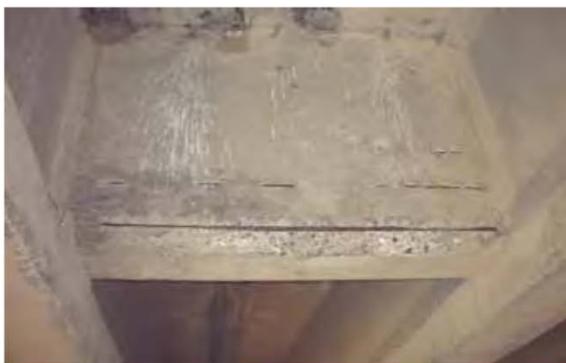
損傷状況

国道1号「吉田橋」(神奈川県)
橋梁形式:単純PCポステンT桁
橋長:L=51.65m 幅員:W=18.5m
架設竣工年:1966年 交通量:23,072台/12h
損傷部位 :主桁、横桁
損傷の種類 :剥離・鉄筋露出、うき

PC主桁、横桁に塩害による剥離・鉄筋露出、うきが見られる。

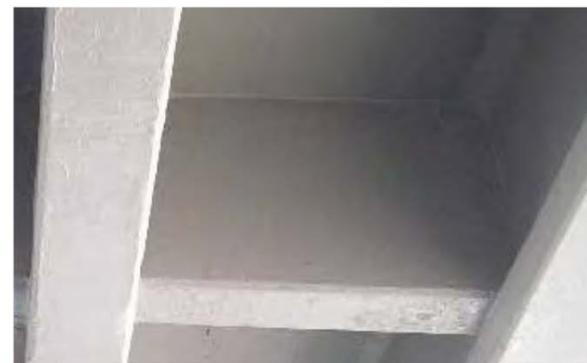
補修後の状況

断面修復およびガラスクロスによる剥落対策、塩害対策として犠牲陽極材の設置が施工されている。

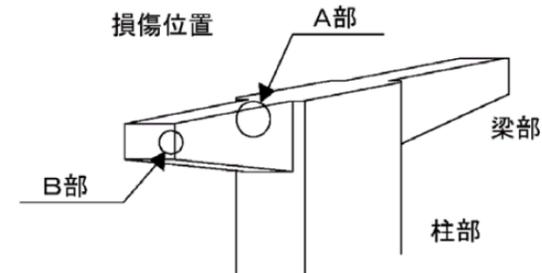
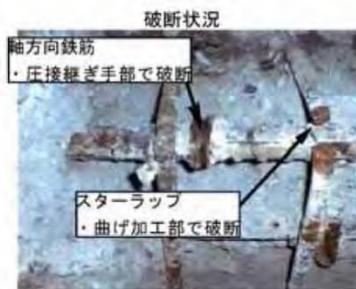
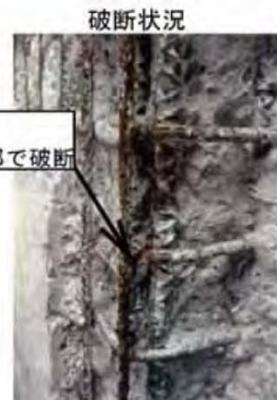
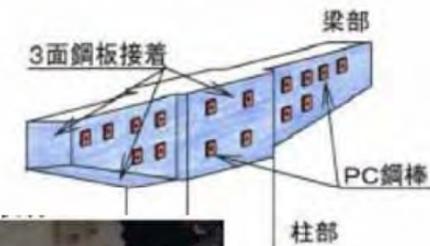
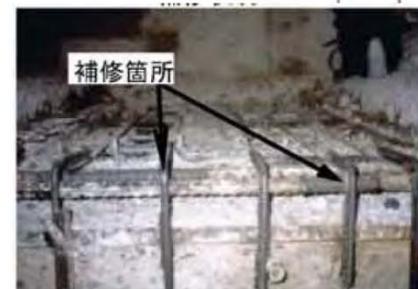
国道26号「堺高架橋」(大阪府)

損傷部位 : 橋脚

損傷の種類 : 剥離・鉄筋露出

- ・2000年9月に損傷(アルカリ骨材反応による橋脚梁部の鉄筋破断)が発見される。
- ・鉄筋補強後、3面鋼板接着(PC鋼棒で定着)を行った。

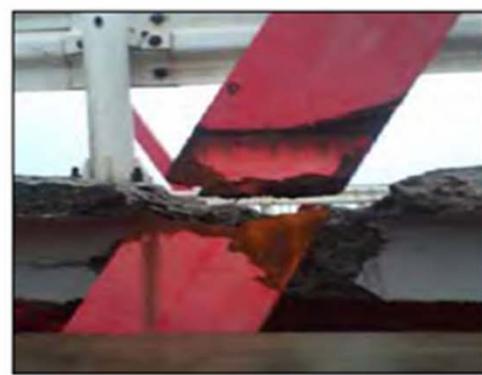
損傷状況

一般国道23号「木曾川大橋」(三重県)
 橋梁形式: 鋼トラス橋
 架設竣工年: 1963年

損傷部位 : 斜材
 損傷の種類 : 破断

- トラス橋の斜材に破断が見られる。
- ボルトによるあて板補強を実施した。

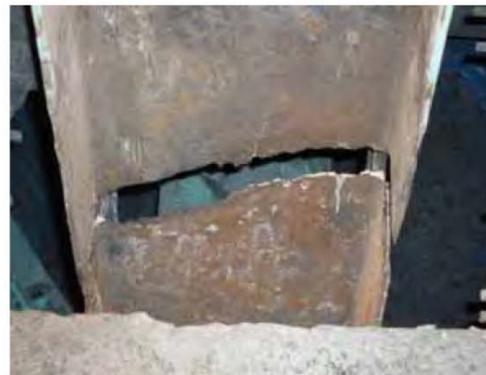
損傷状況

一般国道7号「本荘大橋」(秋田県)

損傷部位 : 斜材
損傷の種類 : 破断

- ・トラス橋の斜材に破断が見られる。
- ・ボルトによるあて板補強を実施した。

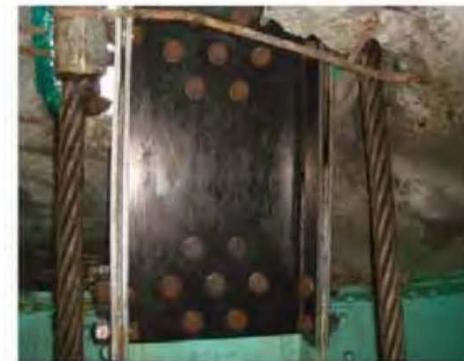
補修後

破断箇所の応急復旧状況
